# MIDT

교통사고 분석서

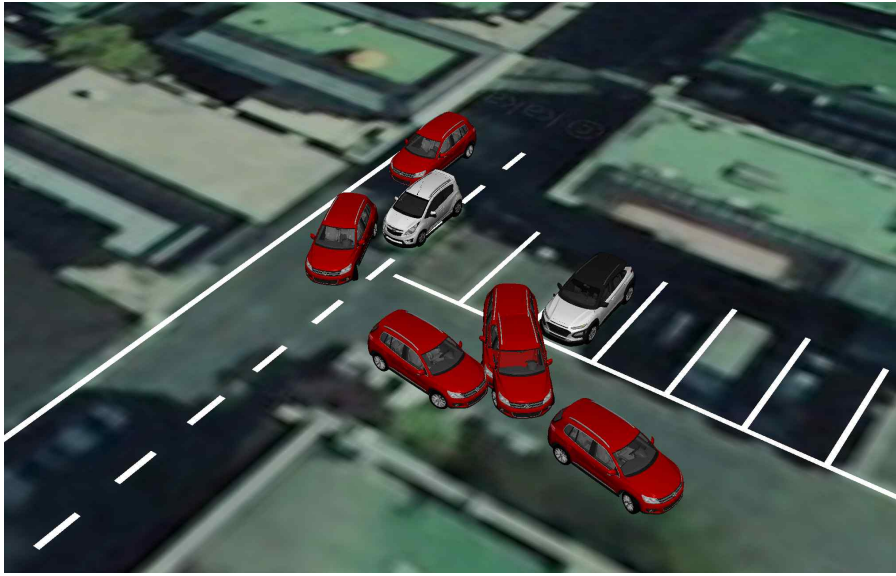
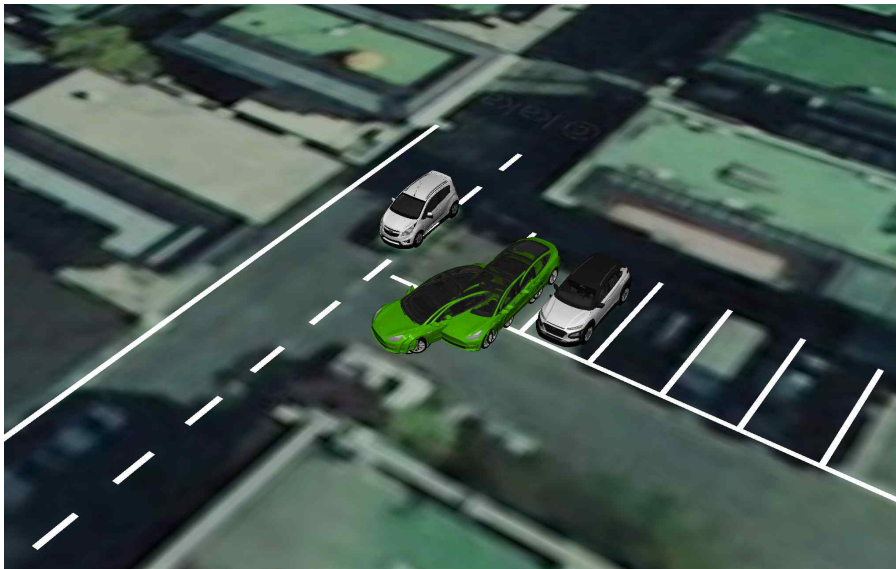
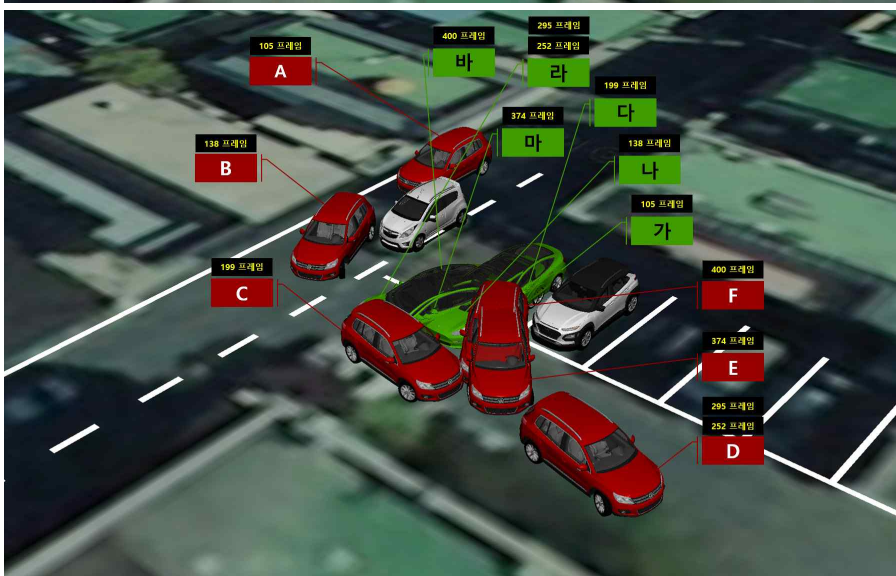
<그림 2> CCTV 영상 프레임 바탕으로 OO 차량 충돌 위치 시뮬레이션 재현

00 차량이 출차 하기 위해 우측으로 방향 전환 후 출차 시도 중  
00 차량이 주차장으로 진입하는 것을 인지하여 00 차량이 다시 후진 하  
였고 00 차량이 주차장 통로를 지나가는 것을 확인하고 00 차량이 재  
출차 시도하였으나 한번에 우회전으로 출차가 되지 않아 후진 하던중 00  
차량이 00 차량이 주차했던 공간으로 주차하기 위해 후진 하다가 충돌한  
사고

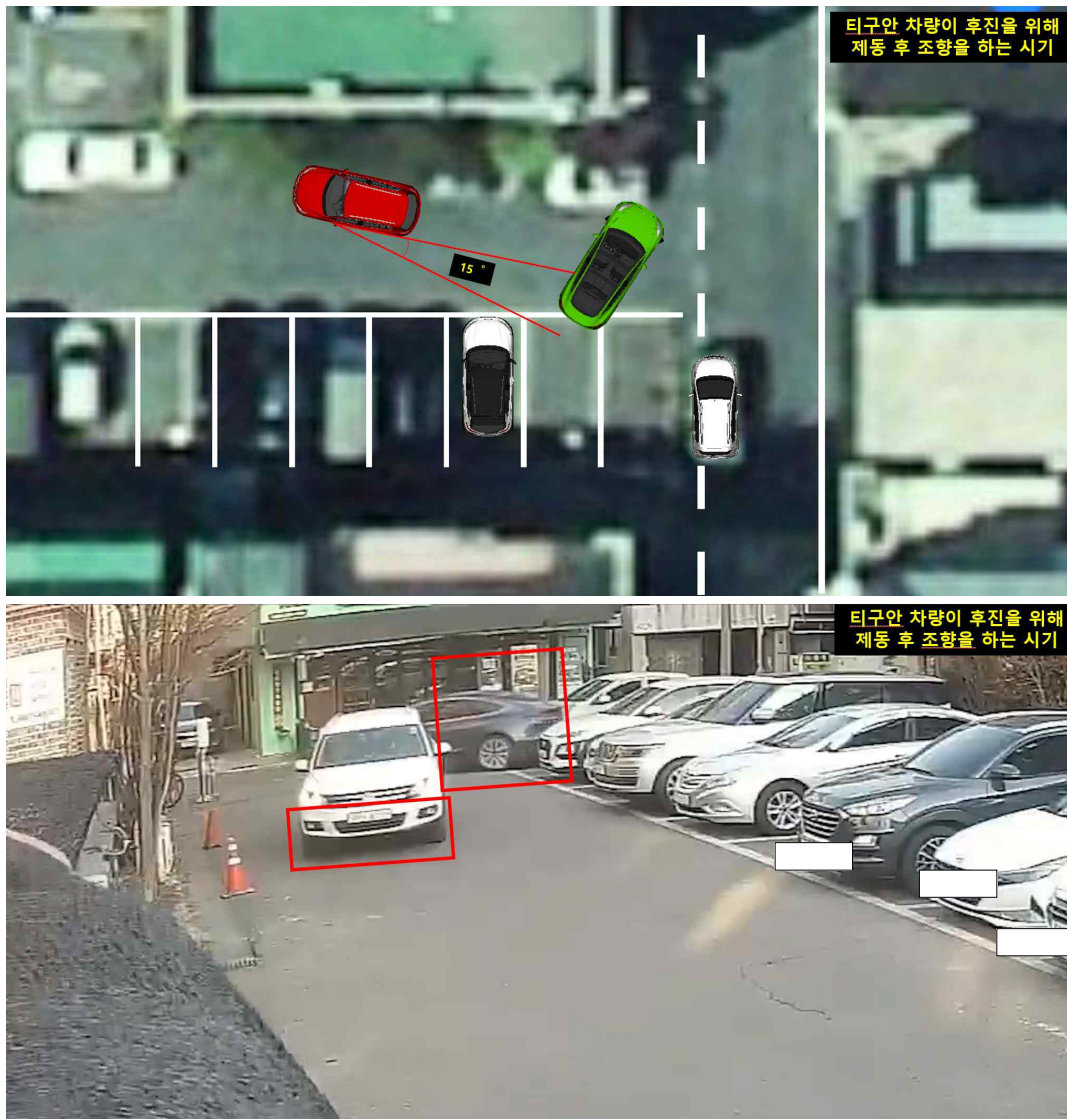
<그림 4> 00 차량 후진 전 좌측 사이드미러 시야각 및 00 차량 위치

- 2) <그림 4>는 00 차량이 00 차량이 나가는 것을 예측하고 조향을 시작하는 당시 (297프레임) 두 차량의 위치이다. <그림 4>에서 확인할 수 있듯이 일반적인 사이드미러 시야각 15°를 적용 하였을 때 아직 00 차량이 주차 공간을 벗어나지 않은 것을 좌측 00 차량 운전자가 사이드미러를 통해 볼 수 있는 것을 시뮬레이션을 통해 확인할 수 있었다.

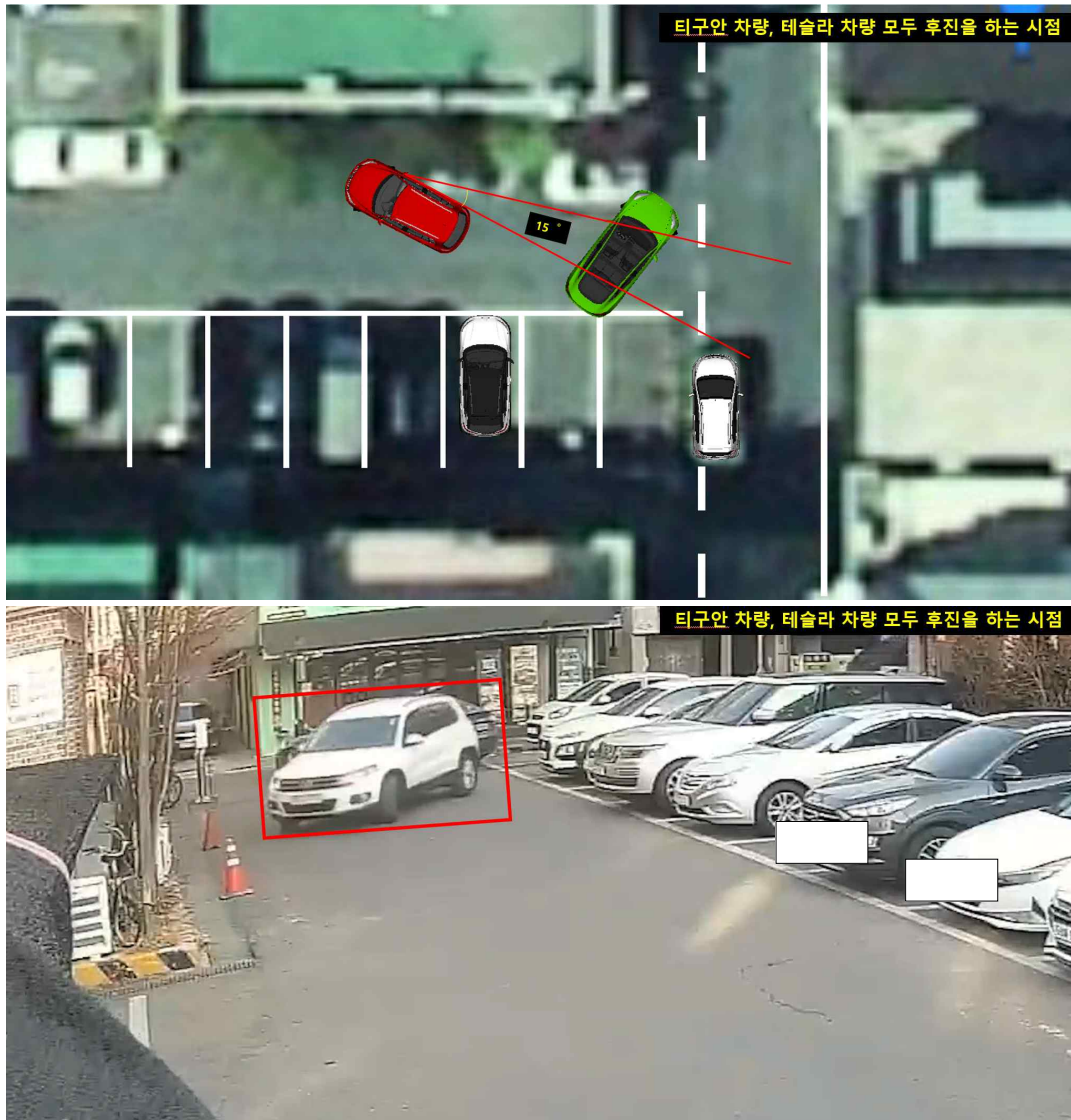
<그림 5> 00 차량과 00 차량 후진 중 우측 사이드미러 시야각 및 00 차량 위치

- 3) 또한 <그림 5>에서도 확인할 수 있듯이 00 차량과 00 차량이 후진을 동시에 진행 중인 상황(356 프레임)에서도 00 차량 우측 사이드미러를 통해 00 차량을 볼 수 있는 것 또한 시뮬레이션을 통해 확인할 수 있었다.
- 4) 따라서 00 차량은 후진을 시작하기 전, 후진을 하는 도중 후방에 대한 주의를 하였다면 좌우 사이드 미러를 통해 00 차량이 후방에 있다는 것을 확인할 수 있었을 것으로 판단 된다.
- 5) 즉, 00 차량은 후진을 시작하는 당시 후방에 대한 주의를 태만하지 아니하였다면 00 차량과 충돌을 피할 수 있었을 것으로 판단 된다.

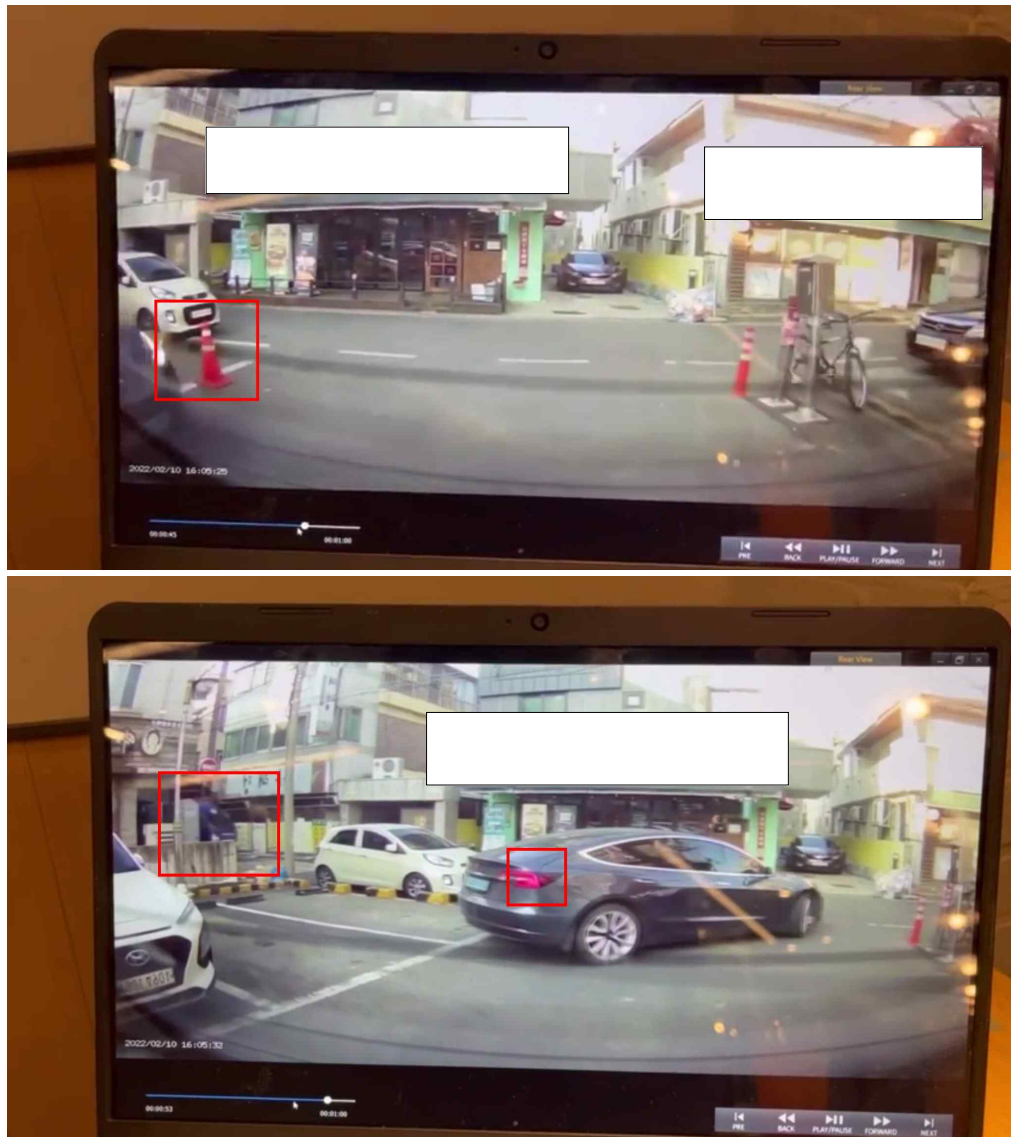
<그림 6> 00 차량 후진 당시 도로 상황

- 2) <그림 6>에서 확인할 수 있듯이 00 차량은 출차를 진행하려는 중 우측에 세워져 있는 라바콘을 확인하고 출차 중 라바콘에 충돌하지 않기 위해 후진을 한 것을 CCTV영상 및 블랙박스 영상을 통해 확인을 할 수 있었다.
- 3) 즉, 00 차량은 00 차량보다 먼저 선진입하였던 상태에서 출차 및 이면 도로 진입 시도 도중 우측에 세워져 있는 라바콘에 충돌하지 않기 위해 주차장을 벗어나지 않은 상태에서 후진을 시도하였으며, 이 상황을 00 차량은 인지하

지 못하고 그대로 후진하여 주차를 시도한 것으로 추측된다.

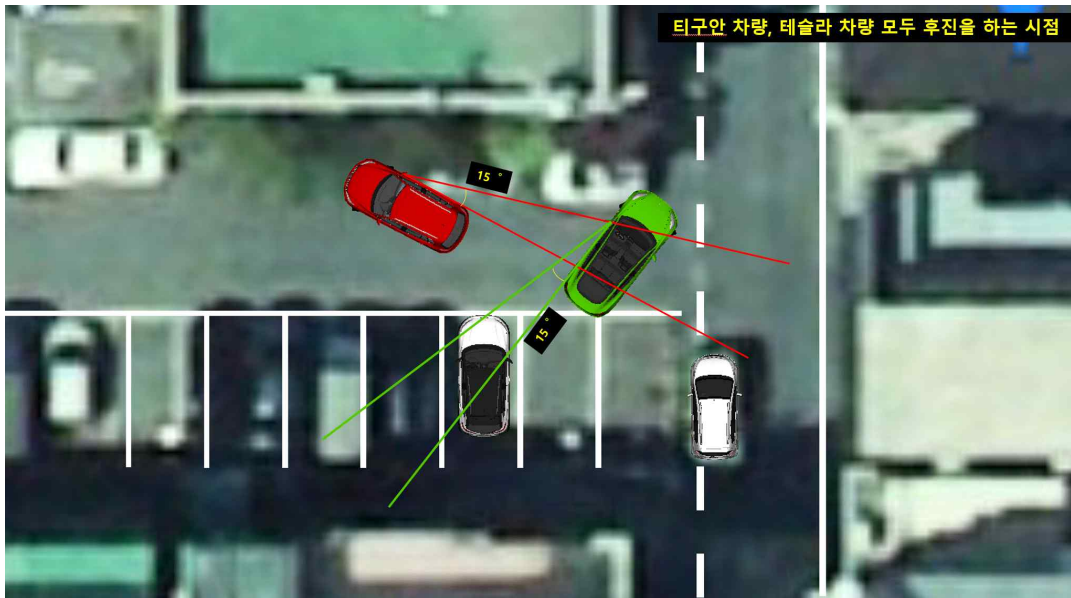
<그림 7> 00 차량 후진 당시 좌측 사이드 미러 시야

- 4) 또한 00 차량의 후진 시작 당시 좌측 사이드미러 시야에 통상적인 시야각 15°를 적용시켰을 때 00 차량은 보이지 않는 것을 시뮬레이션을 통해 확인할 수 있었으며, 이는 00 차량이 00 차량 사이드미러 시야각에 들어오기까지 인지하지 못했을 것으로 추측된다.
- 5) 추가적으로 00 차량 후진을 시작하는 297프레임부터 00 차량과 충돌이 발생하는 400프레임 까지는 약 6.867초가 소요 되며, 00 차량이 후진을 시작하는 356프레임부터 400프레임까지는 약 2.933초가 소요되는 것을 CCTV영상을 통해 확인할 수 있었다.
- 6) 따라서 본 사고와 같이 00 차량이 아직 출차를 마치지 않은 00 차량을 향해 약 6.867초 동안 후진을 하면서 00 차량을 인지하지 못하고 주차를 계속 진행하는 한 00 차량은 00 차량과 충돌을 피할 수 없는 것으로 판단 된다.
