# MIDT

교통사고 분석서

00 차량이 휴게소에서 출구방향 합류 지점에서 서행하던 중 동일 방향 옆차로에서 주행하던 화물트럭 차량이 전방에 고장으로 정차해있는 차량을 피하기 위해 진로 변경하던 중 00 차량을 충돌한 사고로 00 차량 좌측 전면 도어와 화물트럭 차량은 우측 앞 범퍼가 충격한 사고

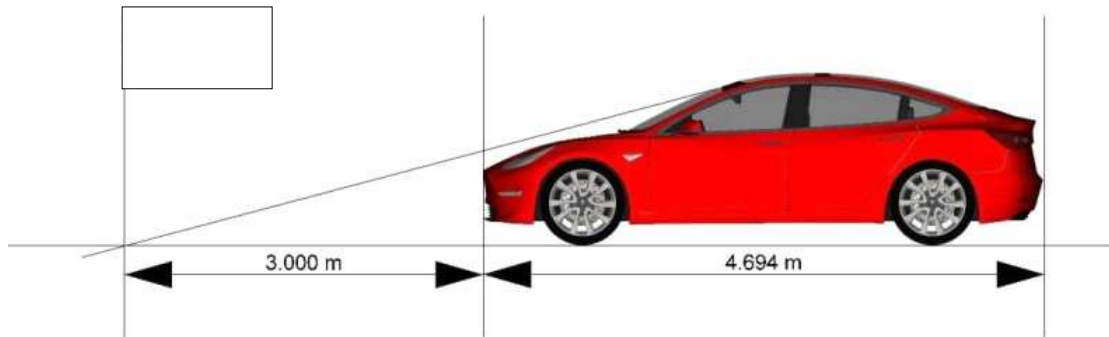
<그림 1> OO 차량의 빌트인캠 화각 및 거리 측정

2) <그림 1>은 빌트인캠 영상의 분석을 위해 OO 차량의 빌트인캠 정면 화각과 거리를 나타낸 것이다.

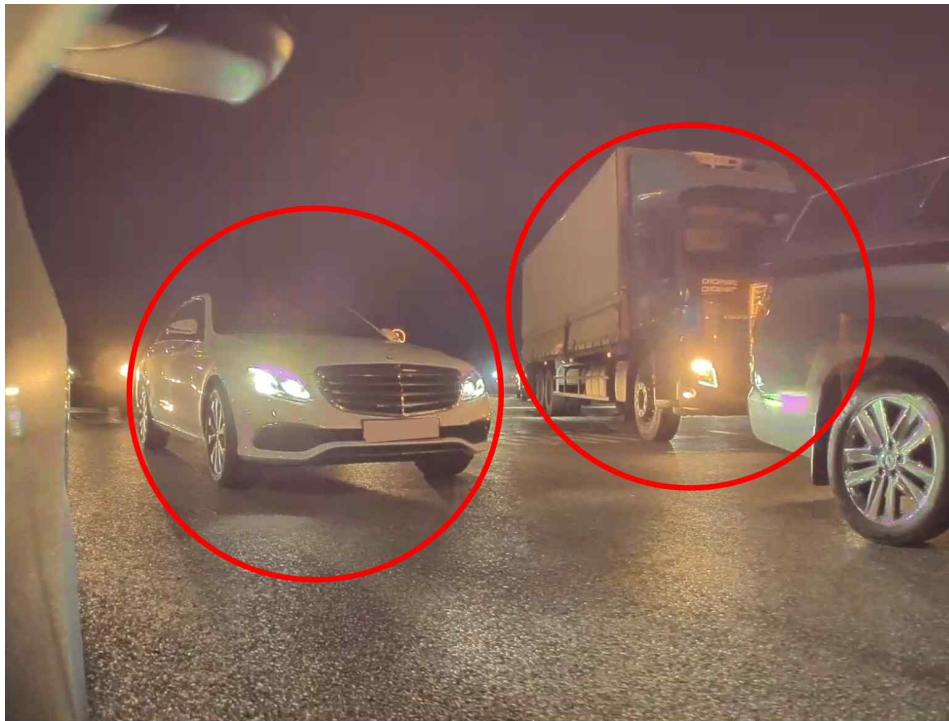
<그림 2> 화물트럭 차량의 초기 위치

3) <그림 2>은 빌트인캠 영상을 통해 화물트럭 차량의 초기 위치를 확인한 것으로 화물트럭 차량은 최초 휴게소 진출 1차로에서부터 2차로에 있는 벤츠 차량 앞으로 차로변경을 하면서 2차로 옆에 있는 OO 차량과의 충돌 위치까지 주행한 것을 확인할 수 있다.

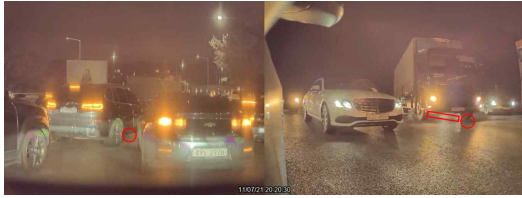
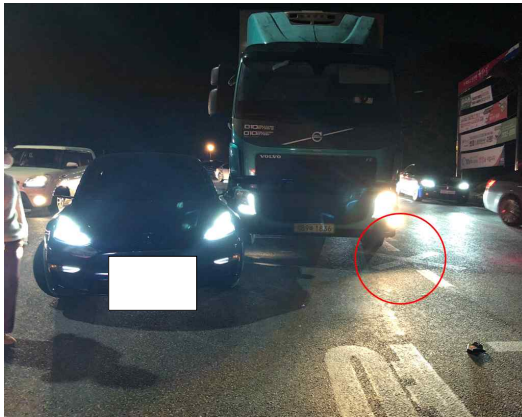
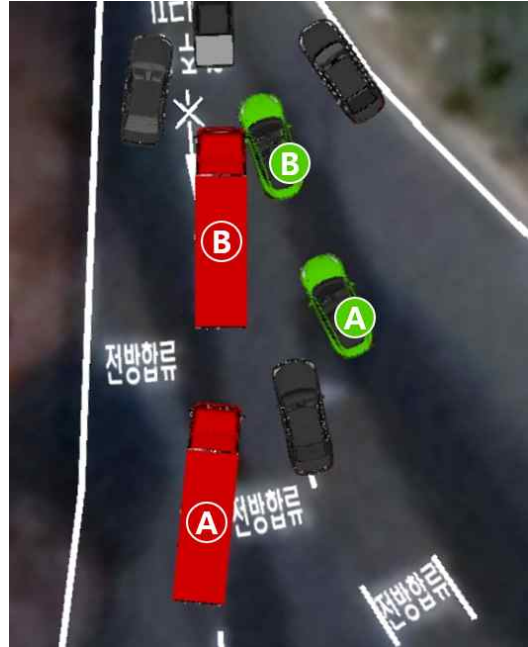
<그림 3> OO 차량 프레임별 위치 (OO 차량 정면 빌트인캠 기준)

- 4) <그림 3>는 측정한 OO 차량 빌트인캠 영상 및 충돌 후 촬영된 사진에 있는 차선 및 노면표시를 토대로 사고당시 OO 차량과 화물트럭 차량의 위치를 나타낸 것이다.
- 5) 사고 직전 두 차량은 정체되는 합류구간을 주행하는 상황으로 가다 서다를 반복하고 있었기 때문에 영상에서 차량이 가속, 감속하는 시점을 분석하여 두 차량의 시간에 따른 위치관계를 분석하였다.

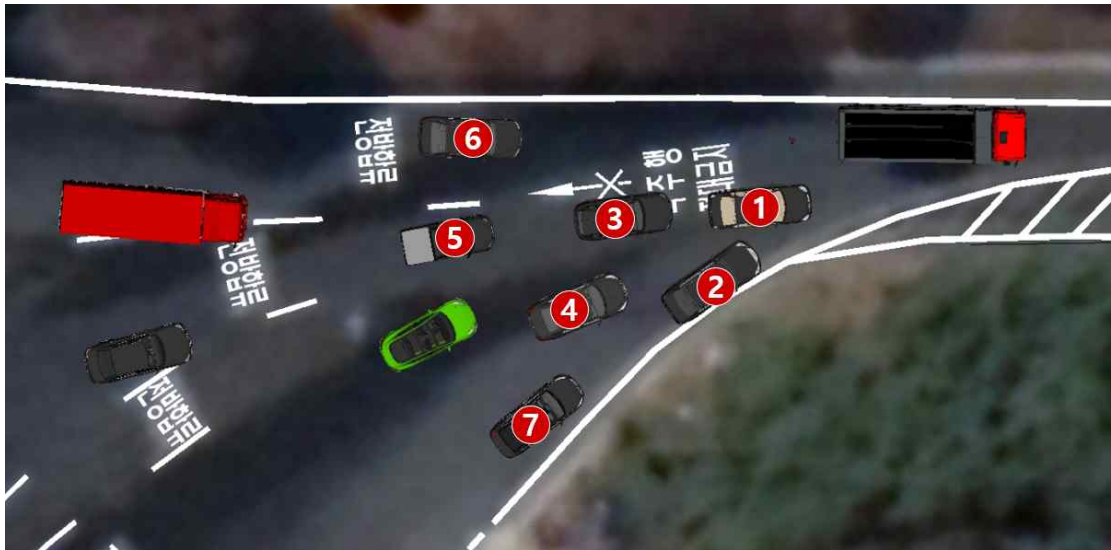
<그림 4> 전체 교통상황 및 진출 차량의 순서

- 1) 차로가 합류되는 구간을 주행하는 차량은 신호 또는 지시 표지를 따라야하며 별도의 지시가 없더라도 다른 차량의 정상적인 통행에 장애를 주지 않도록 주의해야한다.
- 2) <그림 4>은 사고 전(충돌 18초전)의 교통상황 및 진출차량의 순서를 나타낸 것이다.

- 3) OO 차량은 정체되며 합류하는 구간에서 다른 차량에 방해되지 않고 적절한 순서로 진입한 것으로 판단되며
- 4) 충돌 18초전 화물트럭 차량보다 선행하고 있었던 것으로 확인된다.

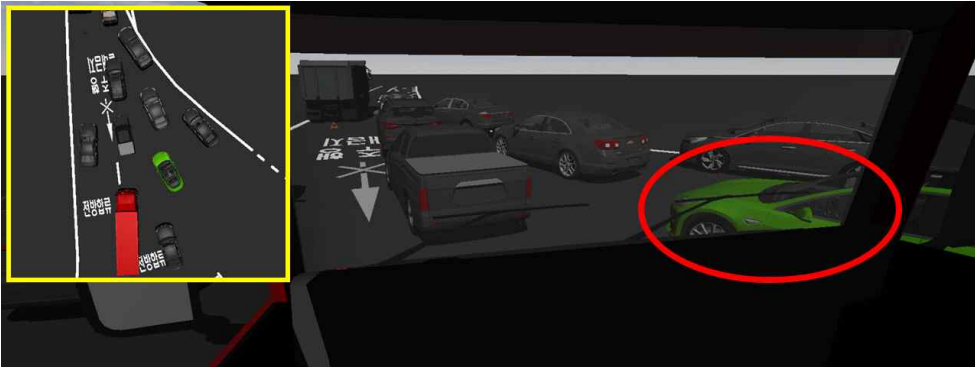
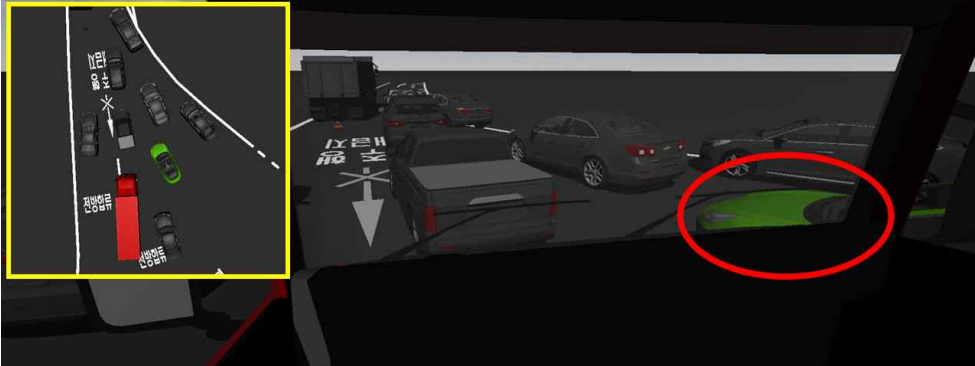
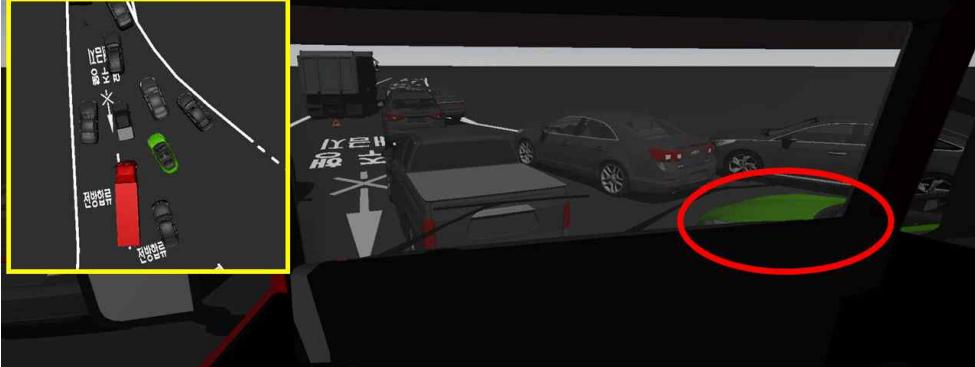
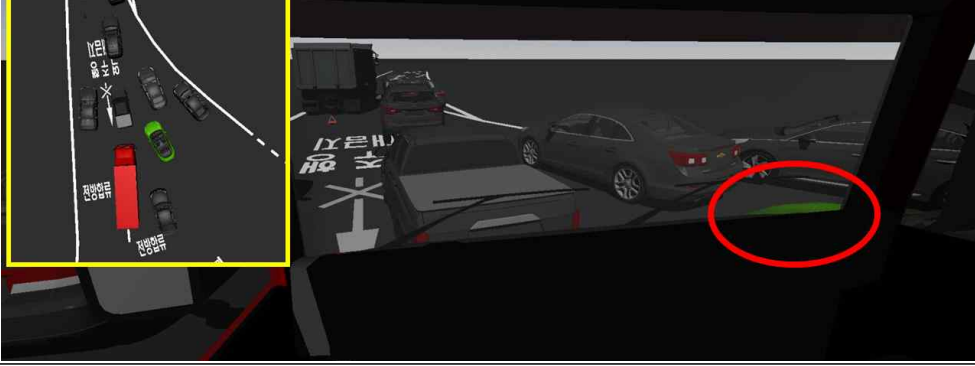
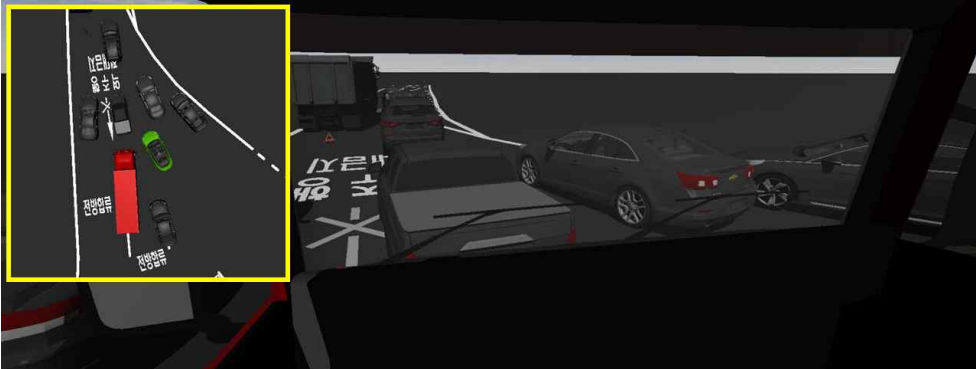
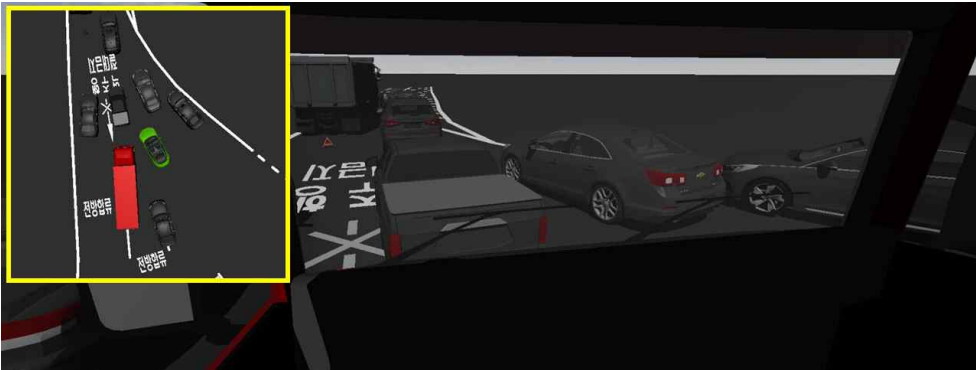
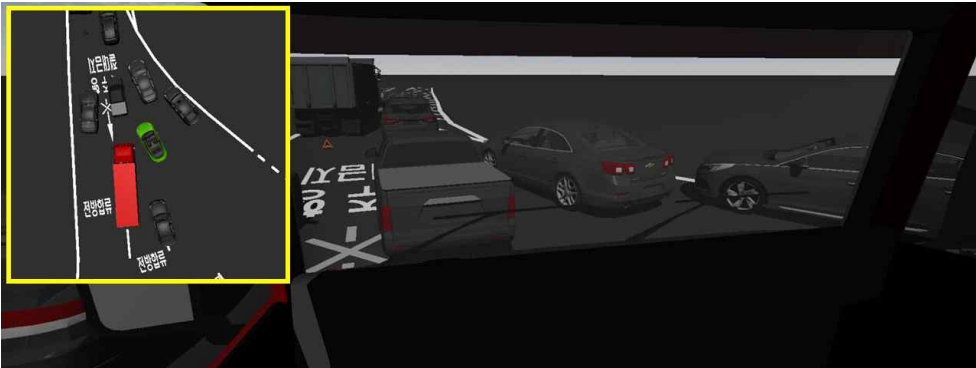
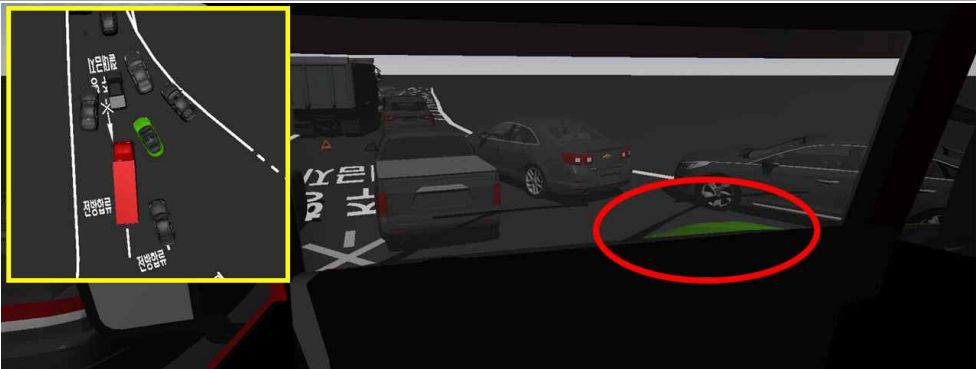
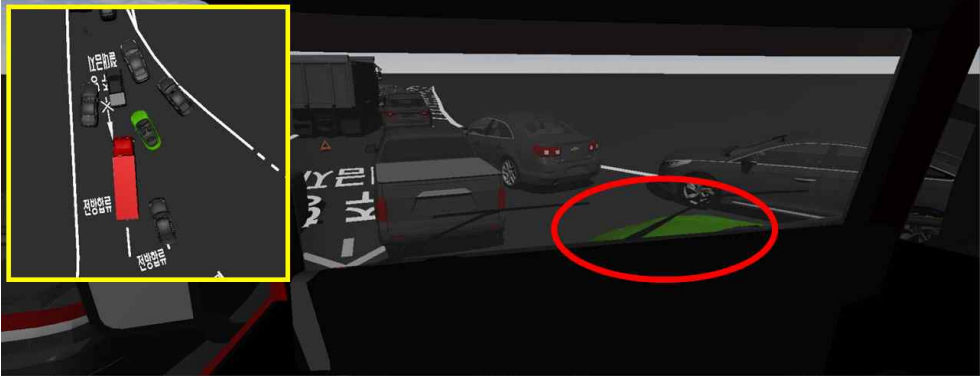
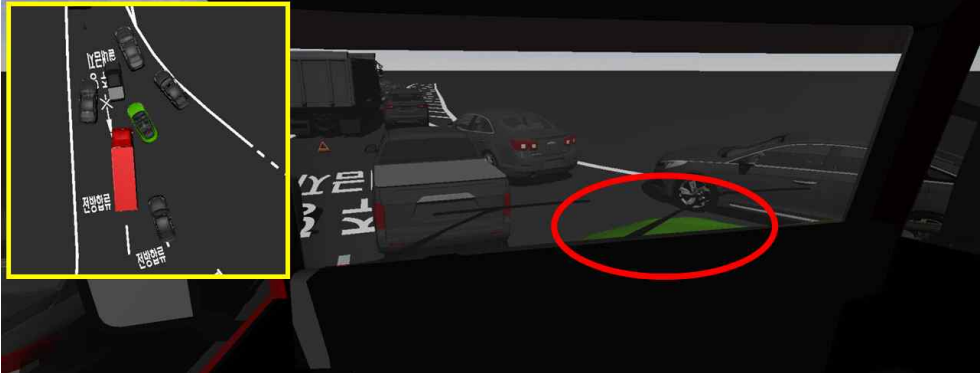
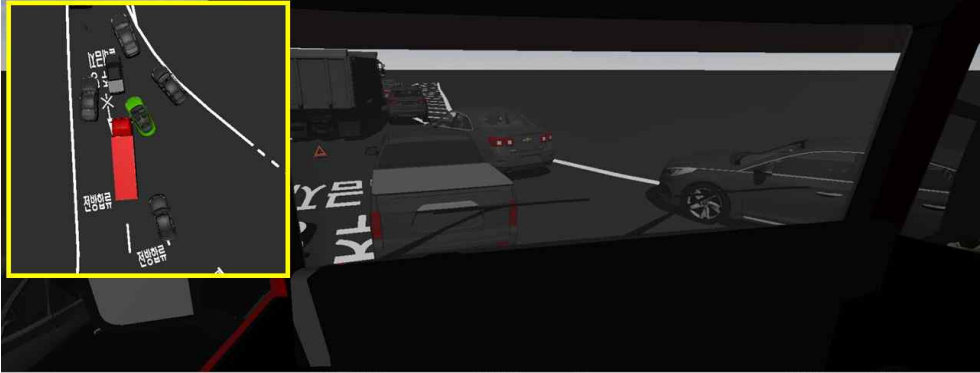
<표 2> OO 차량과 화물트럭 차량의 시간에 따른 위치

- 1) OO 차량 측면 빌트인캠에서 두 차량의 위치를 확인할 수 있는 프레임을 분석 통해 위치 관계를 분석하였다.
- 2) <표 2>는 분석된 두 차량의 시간에 따른 위치와 화물트럭 운전자 시야를 충돌 전 10초에서 충돌(0s)까지 매 1초마다 나타낸 것이다.

3) 화물트럭 운전자는 충돌 전 10~7초, 3~1초 구간에서 전면 유리를 통해 OO 차량을 확인할 수 있는 것으로 추정된다.

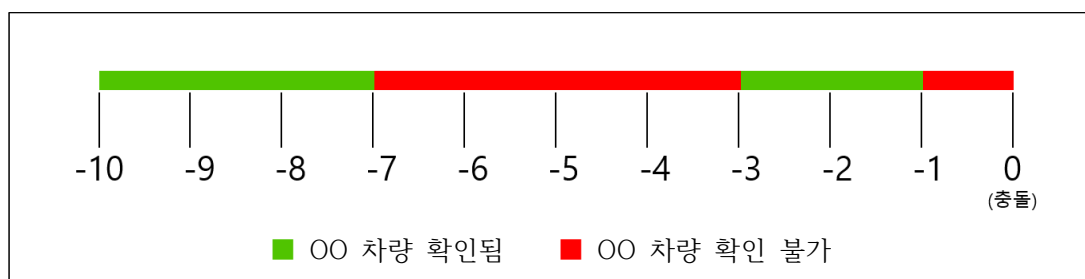
<그림 3> 시간에 따른 OO 차량 확인 유무

- 4) 분석결과 화물트럭 운전자는 사고 직전에 사각지대에 위치한 OO 차량을 확인할 수 없었던 것으로 추정된다.
- 5) 하지만 OO 차량을 충돌 1초전까지 확인할 수 있었던 것으로 추정되며
- 6) 차량의 높이로 인해 사각지대가 큰 화물트럭의 특성상 정체되는 합류구간에서 선행하던 OO 차량이 보이지 않을 경우 주의하여 진입해야하지만 운전자의 주의가 다소 부족했던 것으로 판단된다.
