# 과실 소견서

## 1. 사고개요

주차구획으로 주차를 하기 위해 후진으로 선행 진입을 시도 중인 A차량의 회전반경 내로 후행하던 B차량이 추월하다가 충돌한 사고

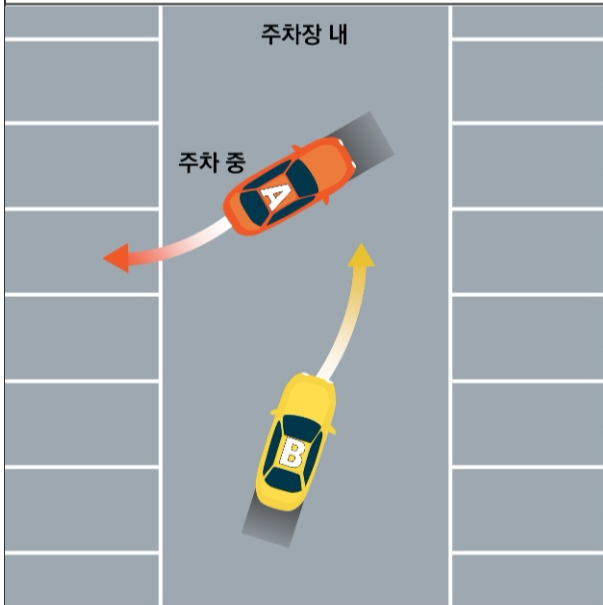
| 손해보험협회 - 자동차 사고 과실 비율 | | | | |
|---|---|--|---|---|
| 차51-2 | 주차구획으로 선행진입 개시 대 통로진행 추월 | | | |

| 손해보험협회 - 자동차 사고 과실 비율 | | | | |
|---|---|--|---|---|
| | A : (A) 선행 주차진행 | | B : (B) 후행 추월 | |
