교통사고 분석서

## 1. 사고개요

00 차량이 5차로에서 4차로로 차로 변경하여 직진 주행중 뒤쪽 3차로에서 4차로로 차로 변경하는 00 차량이 00 차량을 접촉한 사고.

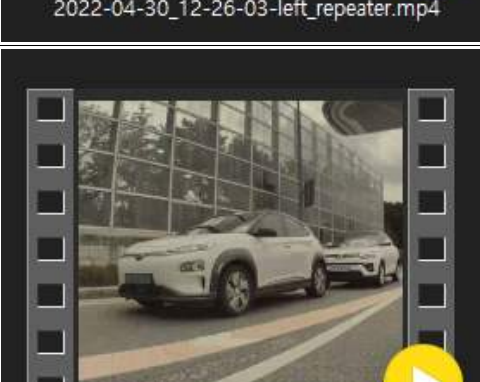
<표 1> 빌트인캠 동영상 정보

| 빌트인캠 파일 | 빌트인캠 영상정보 (정면 / 좌측 / 우측) | |
| | 프레임 속도 | 36.10 프레임/초 |
| | 프레임 속도 | 36.08 프레임/초 |
| | 프레임 속도 | 36.09 프레임/초 |

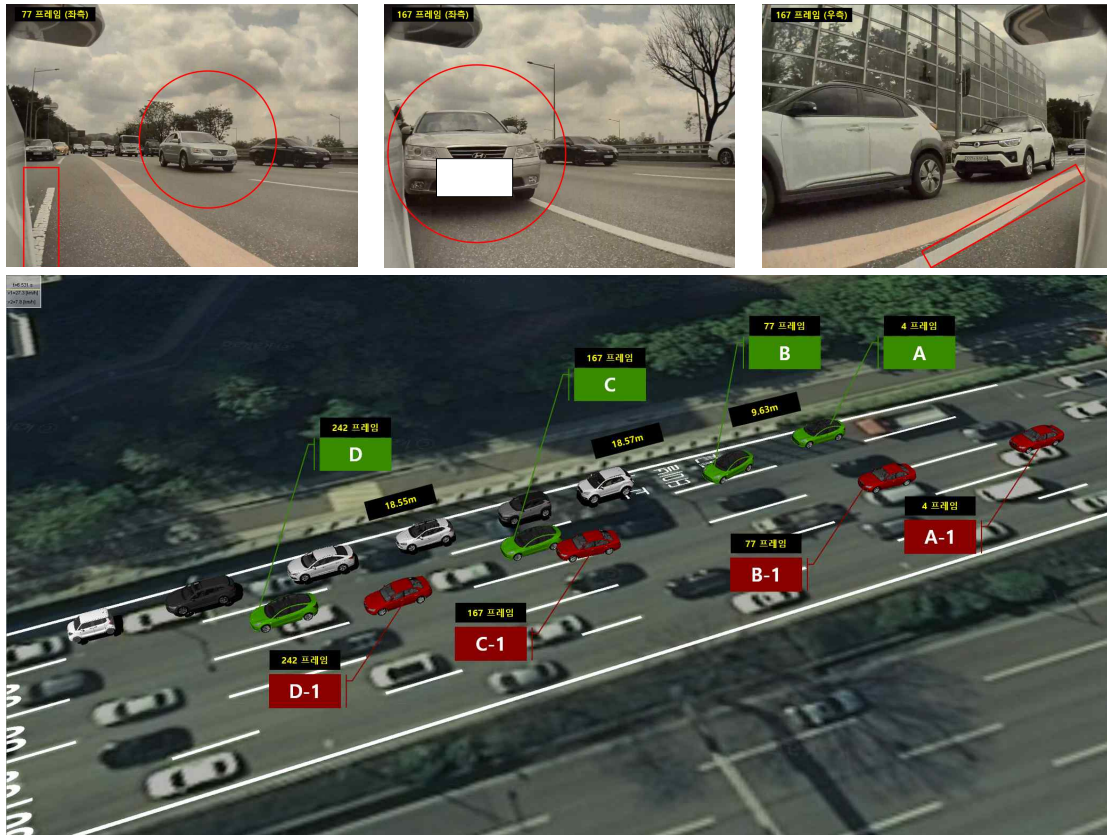
<그림 3> 빌트인캠 프레임간 두 차량 위치

- 3) <그림 3>은 OO 차량의 빌트인캠 영상을 바탕으로 두 차량의 위치관계를 분석한 것으로 각 구간별 거리와 이동시간을 확인할 수 있다.

| B-C<br>(77-167) | $\frac{18.57}{90 \times 0.028} \times 3.6 = 26.5 \text{ km/h}$ | (2) |

- 5) 식 (2)는 OO 차량의 충돌 전 구간별 평균속도를 계산한 결과로 B-C구간은 약 26.5km/h로 확인되었다.

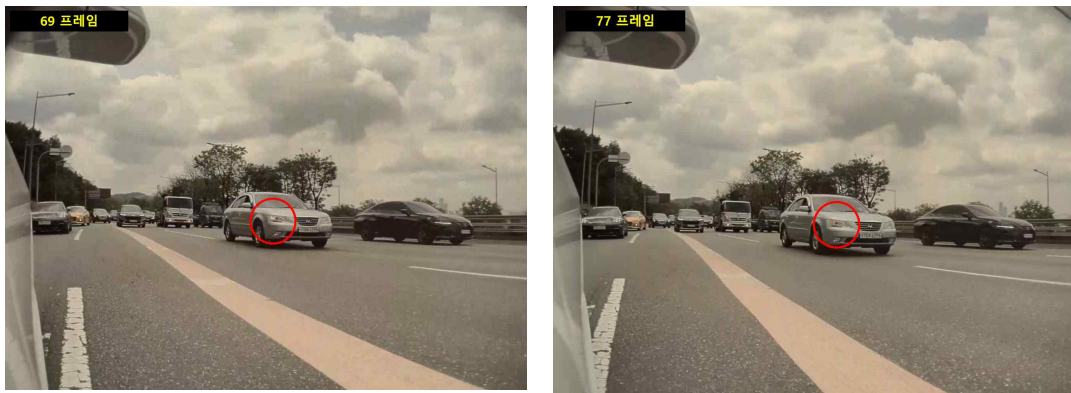
<그림 7> OO 차량 충돌 전 방향지시등 점등 여부

- 6) 추가적으로 OO 차량은 <그림 7>에서 확인할 수 있듯이 차로변경 전 좌측 빌트인캠 영상 69프레임까지는 방향지시등을 점등하였다가 차로변경을 진행하는 순간에 오히려 방향지시등이 꺼지는 것을 빌트인캠 영상을 통해 확인할 수 있었다.

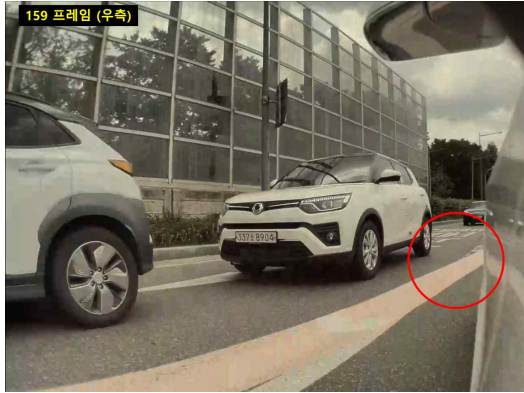
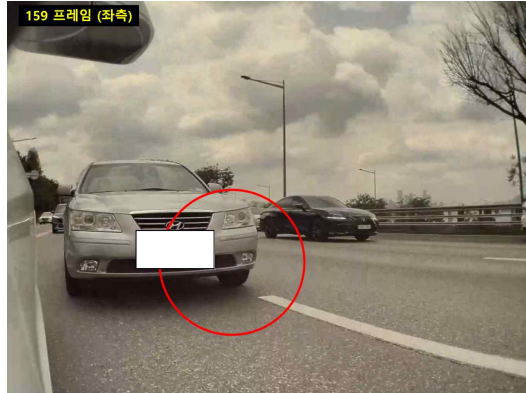
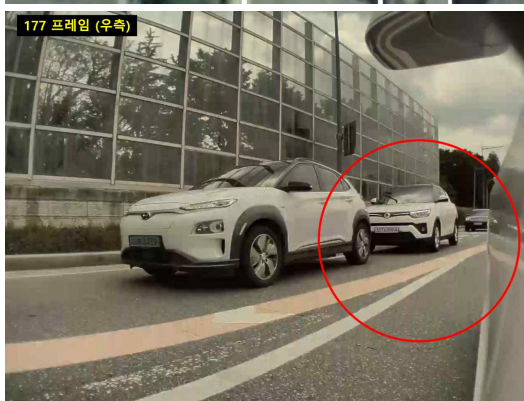
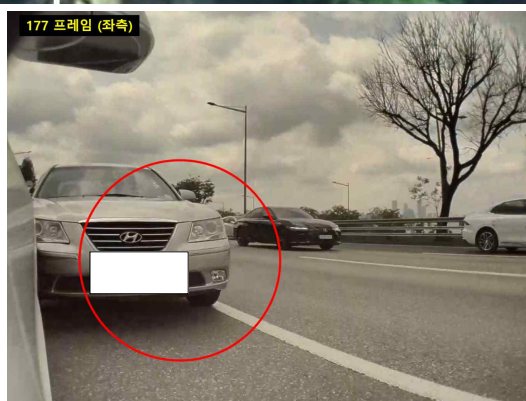
<그림 8> OO 차량 충돌 전 방향지시등 점등 여부

- 7) 또한 <그림 8> 좌/우측 빌트인캠 159프레임 당시 OO 차량은 4차로에 이미 진입을 완료한 상태였고 OO 차량은 아직 차로변경이 끝나지 않은 상태이며, 177 프레임 충돌 당시에도 이미 4차로에 진입이 되어 있는 OO 차량과 달리 OO 차량은 아직 완벽하게 차로변경이 완료되지 않은 상태인걸 빌트인캠 영상을 통해 확인할 수 있었다.
- 8) 결론적으로 OO 차량이 본 사고와 같이 차로변경시 전방에 대한 충분한 주의를 하지 않고 주행한 점이 OO 차량과 충돌한 요인이라고 빌트인캠 영상 및 시뮬레이션을 통해 확인 및 판단되며, OO 차량은 OO 차량이 본 사고와 같이 주행을 하여 차로변경을 시도 하였다면 충돌을 피할 수 없을 것으로 판단된다.
